Kanalfernsehprotokoll

Datum : 01.09.2014	Wetter: Trocken	Projektnummer: 7014	Medienname:	Inspektion: Kamera-Inspektion	Bericht Nr.: 1
Operateur: : Reto Rüegg	Fahrzeug : SZ 113823	Kamera : Schiebehäspel	Haltungslänge: 8.30 m	Zeit der Aufnahme: 11:01:35	Haltungsbezeichnung:

Ort: Uster Gemeinde: Strasse: Lage:	Material: PP Kanalart : Regenwasser Kanalnutzung: : Profil: Kreisförmig 150 mm	Knotenart oben: Knoten oben : KS B10/12 Knoten unten: Hauptkanal Knotenart unten:
---	--	--

Inspektionsgrund : Sanierungsabnahme Gereinigt: Wurde vor der Inspektion gereinigt Inspektionsart: Bezugspunkt start: Rohranfang	Haltungsart: Insp.Richtung: : In Fliessrichtung Protokoll: Kanal-TV und Dichtheitsprüfung Kodiersystem: DWAM149-2 EN13508-2
--	---

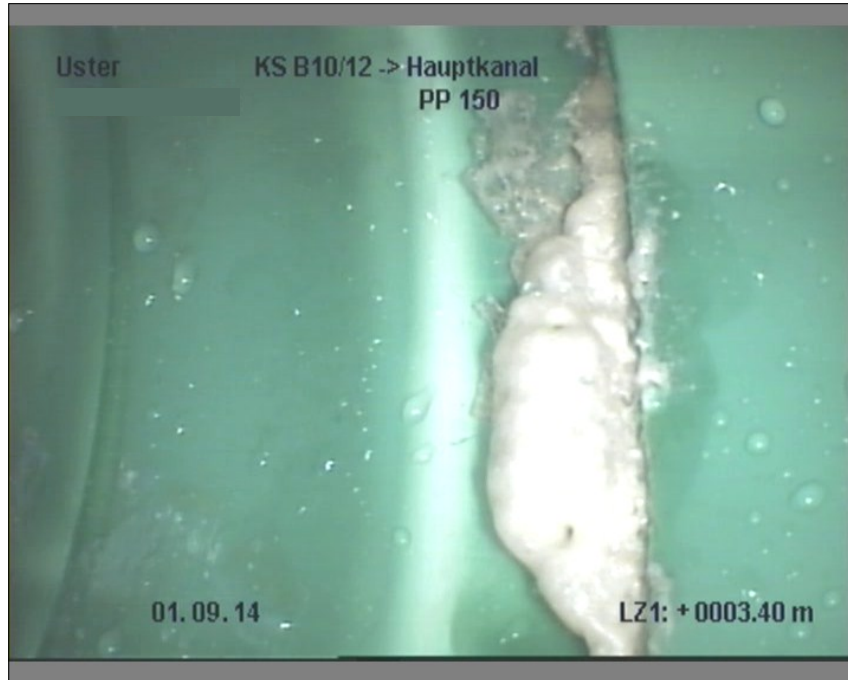
Foto: 1_3A, 00:01:09
3.4m, Reparatur mit grabenlosem Verfahren, an einer Rohrverbindung, von 12 bis 12 Uhr / HESAN

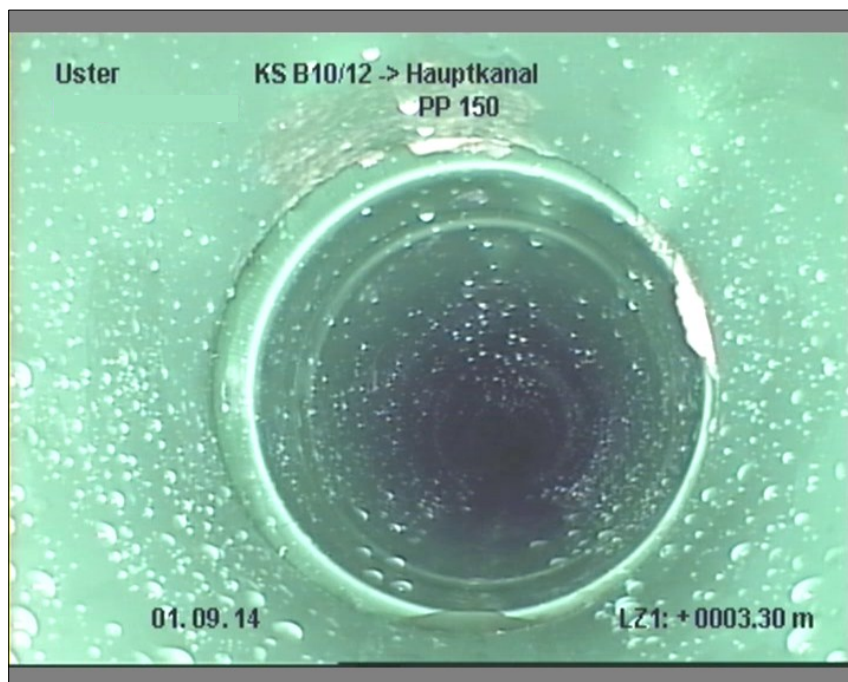
Foto: 1_3B, 00:01:09
3.4m, Reparatur mit grabenlosem Verfahren, an einer Rohrverbindung, von 12 bis 12 Uhr / HESAN

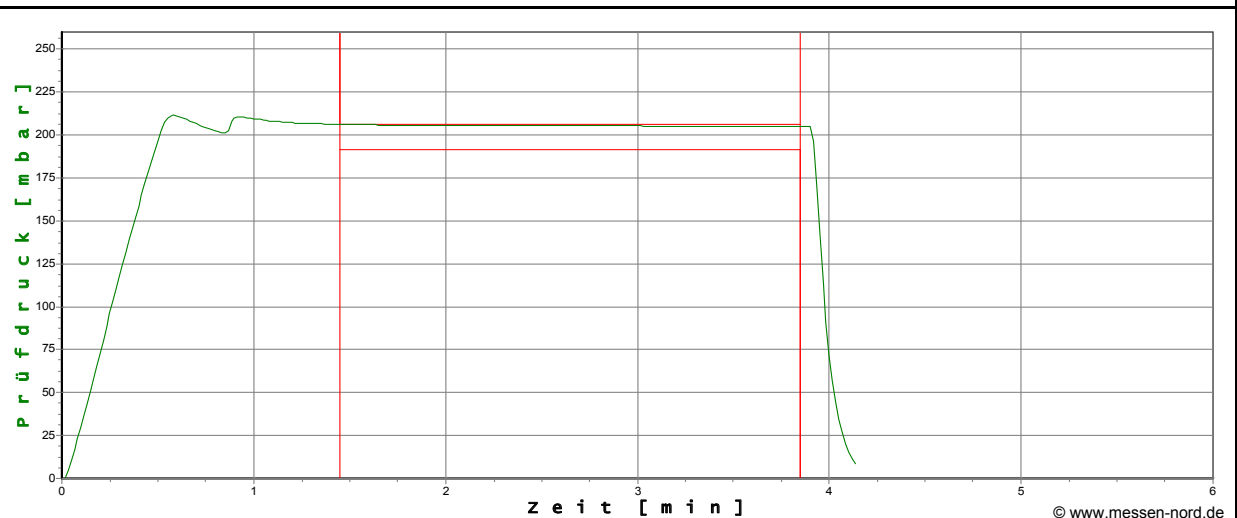
Druckabfall: 1.2 mbar

Prüfresultat: **Prüfung bestanden**
