Kanalfernsehprotokoll

Datum : 01.09.2014	Wetter: Trocken	Projektnummer: 7014	Medienname:	Inspektion: Kamera-Inspektion	Bericht Nr.: 1
Operateur: : Reto Rüegg	Fahrzeug : SZ 113823	Kamera : Schiebehäspel	Haltungslänge: 8.30 m	Zeit der Aufnahme: 11:01:35	Haltungsbezeichnung:

Ort: Uster Gemeinde: Strasse: Lage:	Material: PP Kanalart : Regenwasser Kanalnutzung: : Profil: Kreisförmig 150 mm	Knotenart oben: Knoten oben : KS B10/12 Knoten unten: Hauptkanal Knotenart unten:
---	--	--

Inspektionsgrund : Sanierungsabnahme Gereinigt: Wurde vor der Inspektion gereinigt Inspektionsart: Bezugspunkt start: Rohranfang	Haltungsart: Insp.Richtung: : In Fliessrichtung Protokoll: Kanal-TV und Dichtheitsprüfung Kodiersystem: DWAM149-2 EN13508-2
--	---

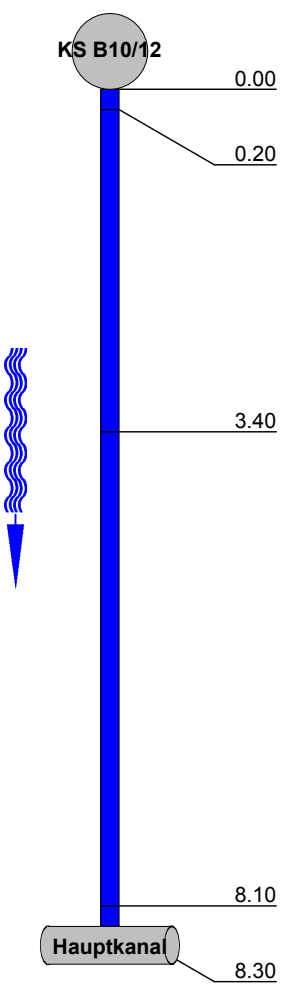
<p>Rohranfang</p> <p>Beginn TV-Untersuchung (Vorgabe)</p> <p>Reparatur mit grabenlosem Verfahren, an einer Rohrverbindung, von 12 bis 12 Uhr / HESAN</p> <p>Bogen nach unten</p> <p>Rohrende</p>	<p></p> <p>00:00:00</p> <p>00:01:09</p> <p></p> <p>00:02:14</p> <p>00:02:47</p>	<p></p> <p></p> <p>1_3A, 1_3B</p> <p></p> <p></p>
	0.00			
	0.20			
	3.40			
	8.10			
	8.30
